Neubau der Brücke Untere Schlechttau

⇒ **Aktueller Sachstandsbericht**

Karlsruhe, 04.09.2021

Schaden an der Trogwand Triebwerkskanal der „Wasserkraftwerke Murg Breitwies Schlechtau GmbH & Co. KG“

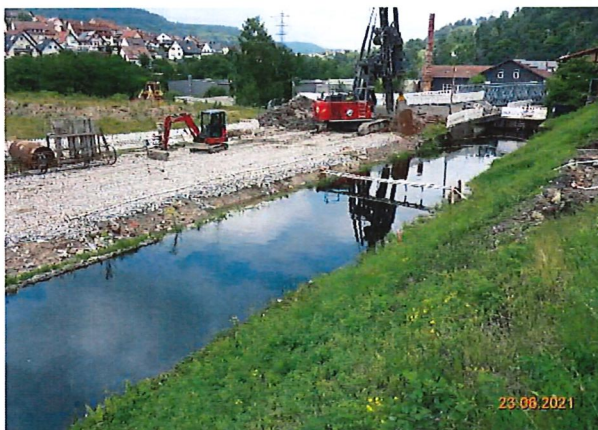
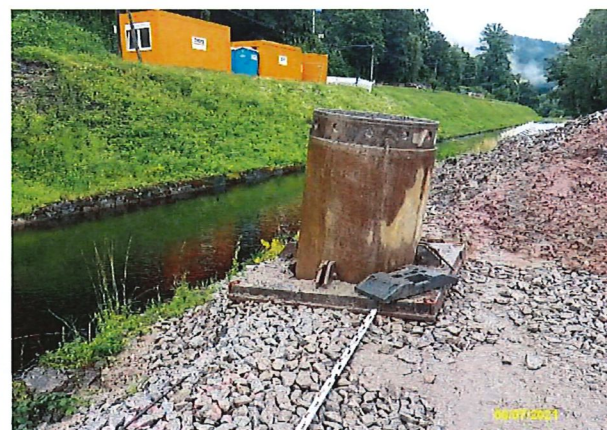
Die Arbeiten zur Herstellung der Bohrpfahlgründung Widerlager Achse 20 (Murgseite) wurden am 18.06.2021 mit den Arbeiten an Pfahl Nr. 12 begonnen. Bis zum 06.07.2021 wurden die Pfähle Nr. 06, 07, 12, 13, 14, 15, 16 und 17 hergestellt.

Die Pfähle wurden ohne Schwierigkeiten hergestellt und in den gem. den Inhalten der Gründungsgutachten auf Höhe ca. 201 mNN angetroffenen Felshorizont gegründet. Mit Herstellung Pfahl Nr. 17 waren noch die Pfähle 08 bis 11 herzustellen.

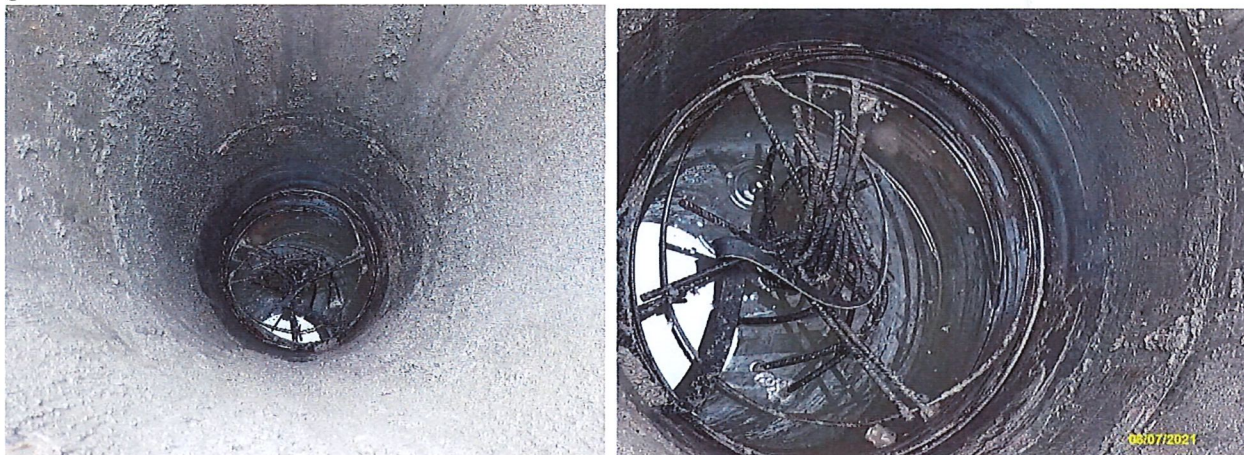
Im Zuge der Herstellung Pfahl Nr. 11 am 06.07.2021 kam es bei den Betonarbeiten ca. 1,50 m unter geplanter Betonoberkante im Bohrrohr beim Ziehen der Verrohrung zu einem seitlichen Wegfließen des Füllbetons. In diesem Zusammenhang kam es zu Setzungen im Erdreich hinter der Trogwand Triebwerkskanal.

Die Arbeiten wurden daraufhin eingestellt, die fehlende Betonsäule mit seitlich gelagertem Bohrgut verfüllt.

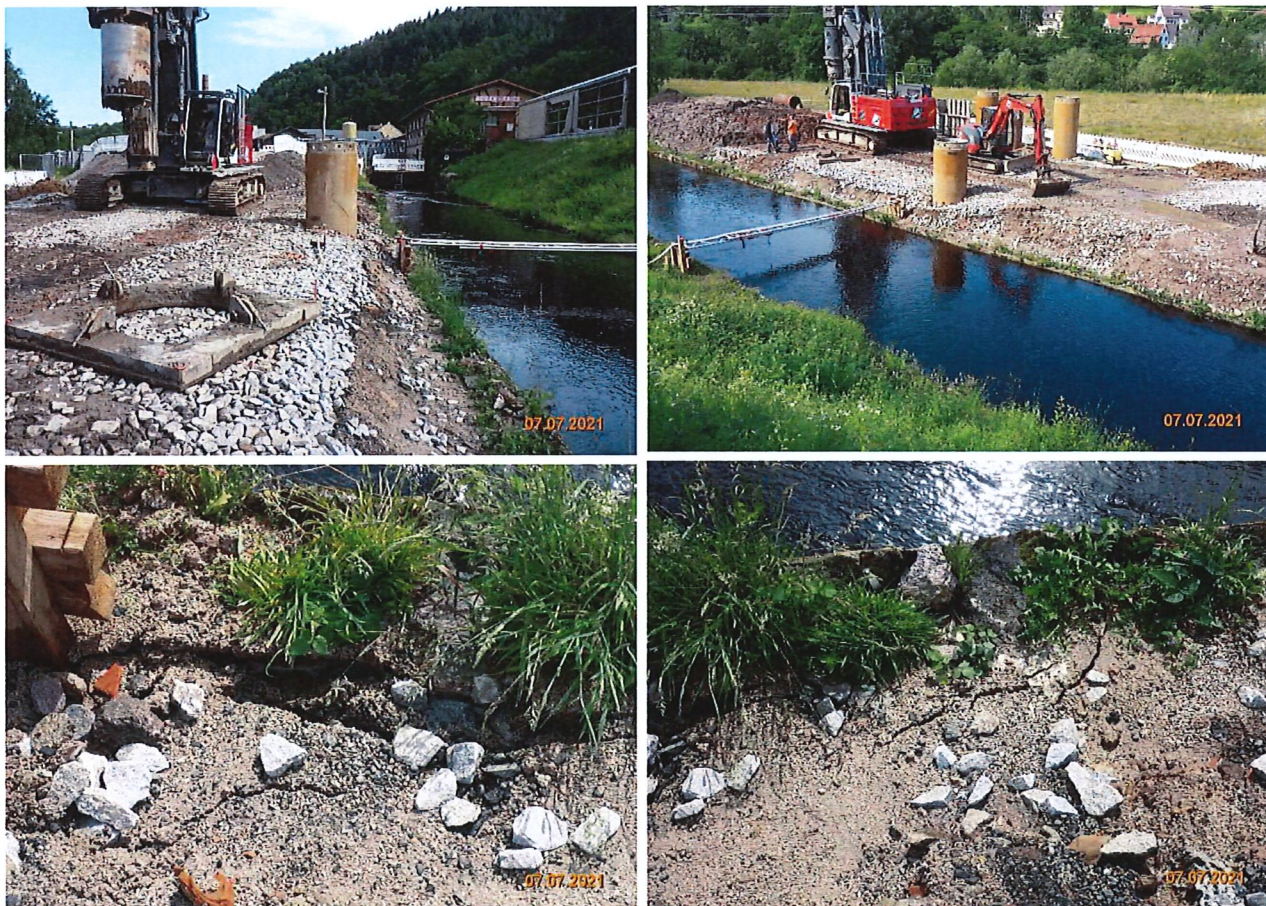
Übersicht Ausführungsstand Bohrpfahlarbeiten am 07.07.2021

- fertiggestellte Pfähle, Baugrund analog Gründungsgutachten.
- Pfahl Nr. 11, Beton bis 207,90 mNN, ca. 1,50 m unter Baugrubensohle Beton in dieser Höhe seitlich weggelaufen (**Sachstand 06.07.2021**).
- Pfahl Nr. 08, bei Erreichen einer Bohrtiefe von OK. Gelände -5 m kam es zu Setzungen in der Hinterfüllung Trogwand Triebwerkskanal. Bohrung wurde abgebrochen, Bohrloch mit Beton verfüllt (**Sachstand 07.07.2021**).

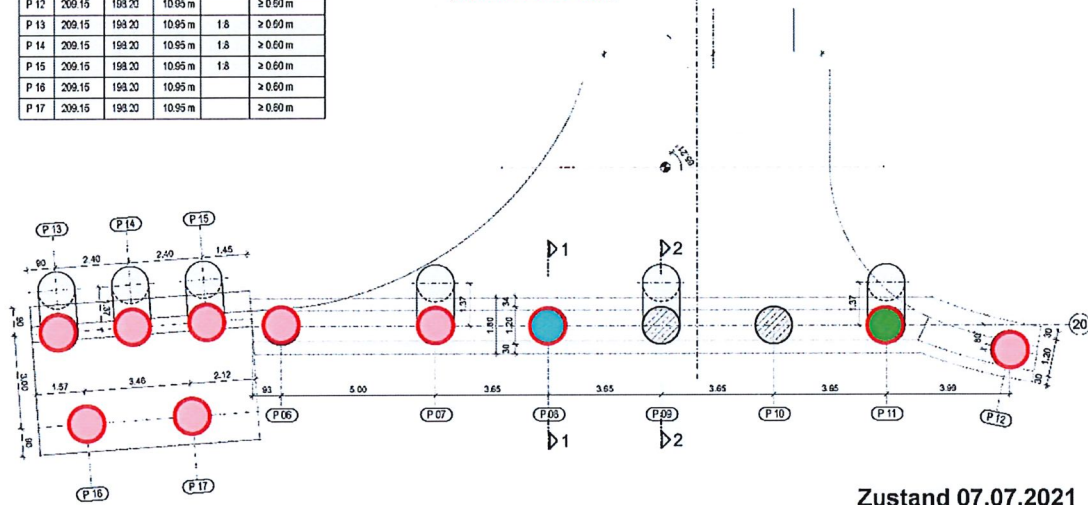
Zustand 07.07.2021

Am 07.07.2021 wurde der Pfahl Nr. 08 abgebohrt. In einer Bohrtiefe von ca. 4,50 m unter Bohr-ansatzpunkt kam es erneut zu Setzungen in der Hinterfüllung der Trogwand Triebwerkskanal. Es wurde festgelegt, dass die Bohrarbeiten abgebrochen werden und das Bohrloch mit Beton bis OK. Bohransatzpunkt verfüllt wird.

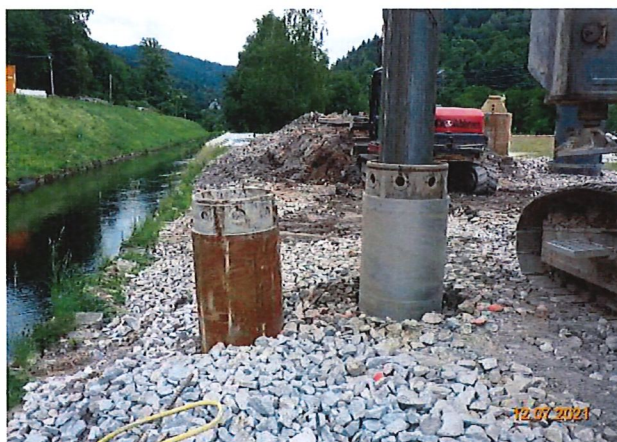
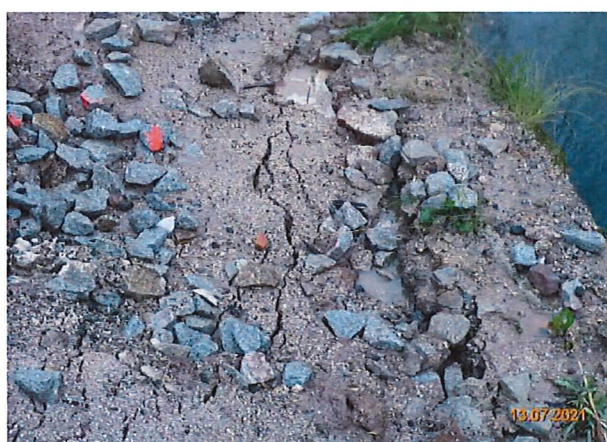
Zur räumlichen Eingrenzung der Schadstelle wurden am 12. und 13.07.2021 weitere Sondierungsbohrungen im Abstand von 1 m von der geplanten Pfahlachse in der Pfahllage ausgeführt. Diese zusätzlichen Sondierungsbohrungen wurden bis auf den vorhandenen Felshorizont in ca. 12-13 m Tiefe unter Bohransatzpunkt abgeteuft.

Abweichend von den am 12.07.2021 durchgeführten Bohrungen wurde bei der Bohrung am 13.07.2021 kein weichplastisches Tonmaterial erbohrt. Der Ton war halbsteif und mit Steinbrocken durchsetzt.

Das erbohrte Lehm-/Tonmaterial wies insgesamt einen geringeren Feuchtigkeitsgehalt auf.

Auch kam es bei dieser Bohrung wieder zu Setzungen im Hinterfüllmaterial der Trogwand, die jedoch ab einer Bohrtiefe von ca. 5 m zum Stillstand kamen.

Bei dieser Bohrung konnte nach Erreichen des Felshorizontes ein schwacher Wasserzutritt auf Sohlhöhe festgestellt werden.

Im Ergebnis der Sondierungsbohrungen wurde folgende Vorgehensweise für die Herstellung der noch ausstehenden Bohrpfähle Nr. 08 bis 11 festgelegt:

- Die Achse der Pfähle Nr. 08 bis 11 wird um 1 m in Richtung Murg verschoben.
- Der bis auf eine Höhenlage von 207,90 mNN betonierete Pfahl Nr. 11 wird in neuer Achse nochmals hergestellt.

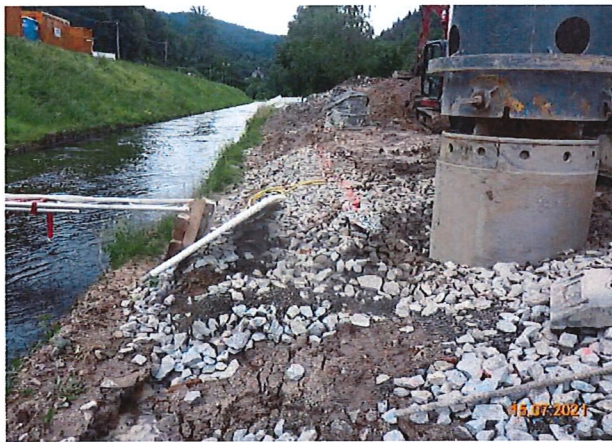
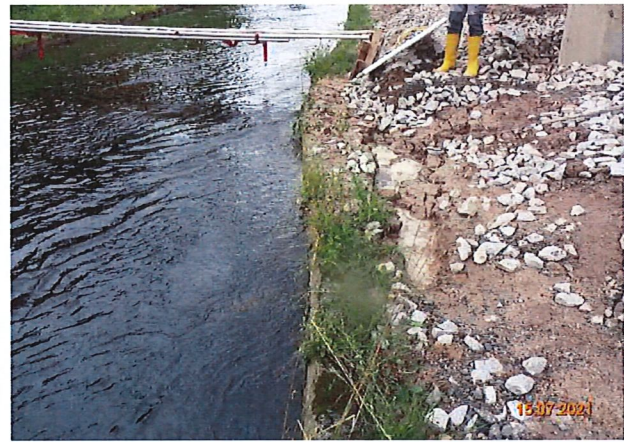
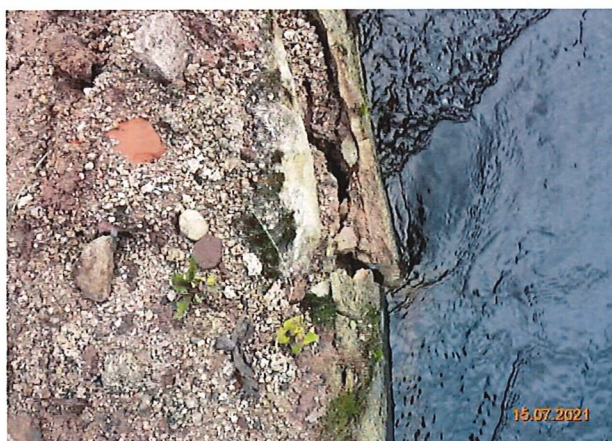
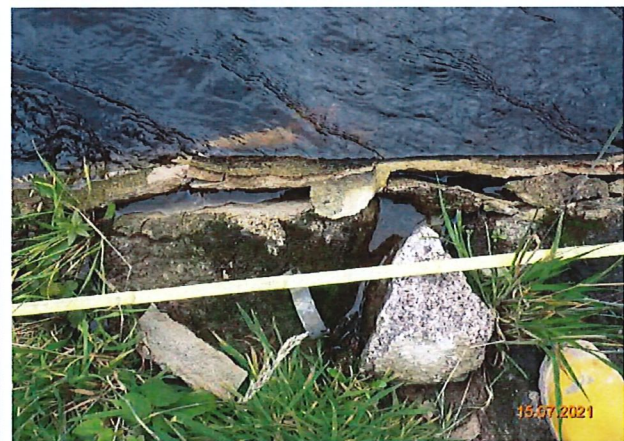
Bei Erreichen einer Bohrtiefe von ca. 5 m unter Bohransatzpunkt wurde eine Bewegung der Trogwand Triebwerkskanal weg vom Bohransatzpunkt in Richtung Wasser festgestellt. Die Bohrarbeiten wurden daraufhin eingestellt.

Vor Ort wurde eine Bewegung der Trogwand Triebwerkskanal in Richtung Wasserseite von ca. 20 cm festgestellt.

Der Zementputz am Bestandsmauerwerk ist abgerissen, zwischen Zementputz und Mauerwerk klaffen Lücken in unterschiedlichen Längen und Breiten.

Die Tiefe der Abrisse an der Trogwand konnte durch den Wasserspiegel bis OK. Trogwand nicht bestimmt werden.

Auch konnte nicht festgestellt werden, ob sich die Trogwand auf voller Höhe bewegt hat.

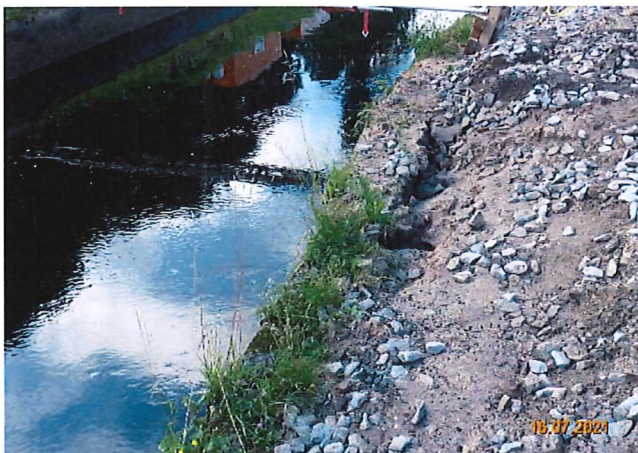
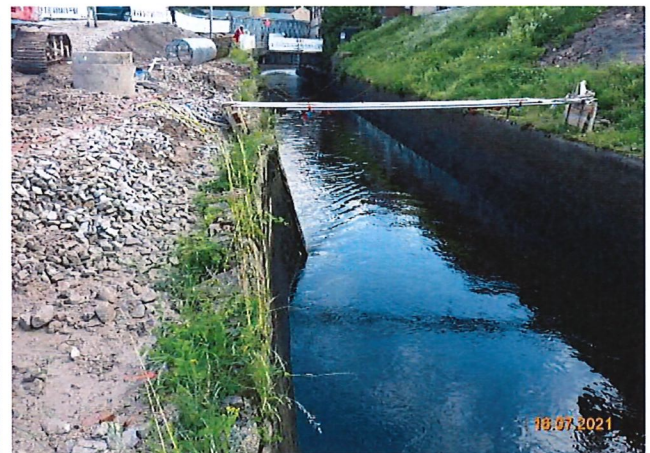
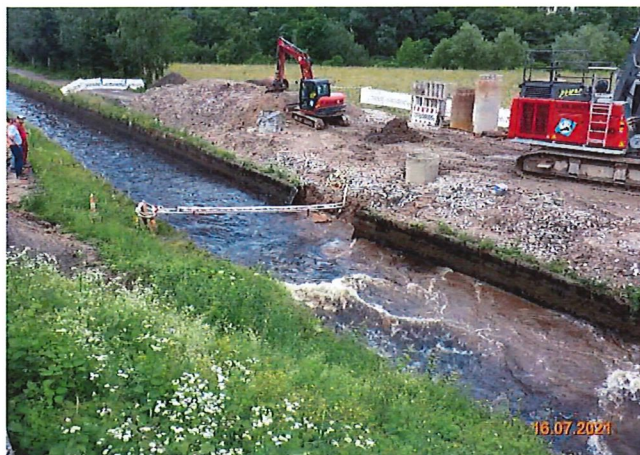
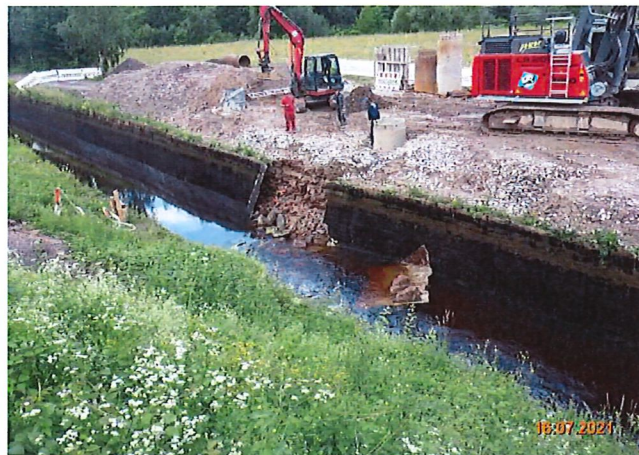
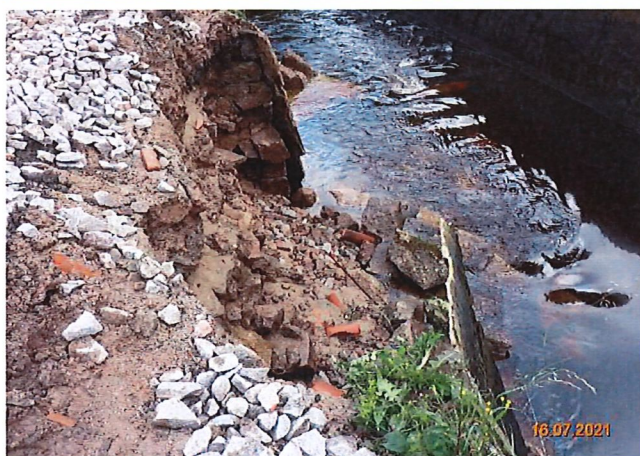
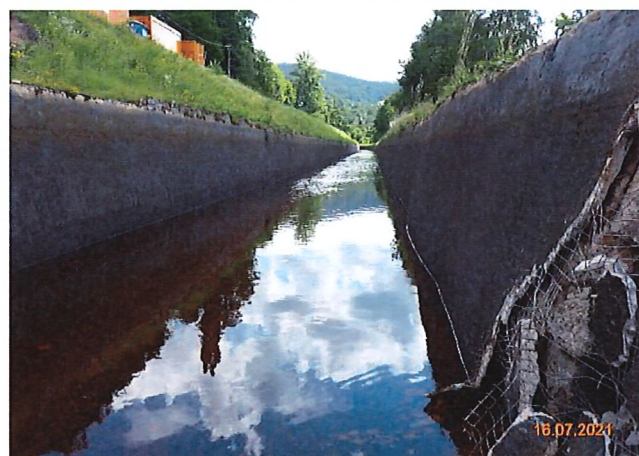
Am 16.07.2021 wurde festgestellt, dass sich die Trogwand Triebwerkskanal seit Einstellung der Bohrarbeiten am 15.07.2021 weiter in Richtung Kanal ausgebeult hat. Der Abriss der Putzschale hat sich deutlich vergrößert.

Mit Absenkung des Wasserspiegels wurde eine weitere Bewegung der Schadstelle erkennbar, die Absenkung wurde daraufhin sofort gestoppt. Der Wasserspiegel wurde wieder erhöht, um Gegendruck auf die Wand aufzubauen.

In der Konsequenz der Wandbewegung bzw. des Ausspülens von Material aus der Wand durch die Hinterläufigkeit des Wassers kam es gegen 09:10 Uhr zur Havarie der Trogwand im Bereich der Schadstelle.

Hierbei brach auf einer Länge von ca. 15 m die murgseitige Trogwand des Triebwerkskanals ein. Seitens der Wasserkraftwerke wurde daraufhin die Wasserzuführung in den Kanal gestoppt.

- Einbau einer temporären Wasserhaltung im Triebwerkskanal zur Freihaltung der Trogwand von „Restwasser im Kanal“
- Rückbau der Trogwand auf einer Länge von ca. 25 m (Bereich der Schadstellen der Trogwand)
- Sicherung des Steinmaterials zum Wiederaufbau der Trogwand
- Wiederaufbau der Trogwand mit vermörteltem Steinmaterial einschl. Rückenstütze aus Beton
- Hinterfüllung der Trogwand mit qualifiziertem Erdmaterial (Mineralgemisch, verdichtet)
- Aufbringen einer bewehrten Spritzbetonschale auf das neue Mauerwerk (analog Bestand)

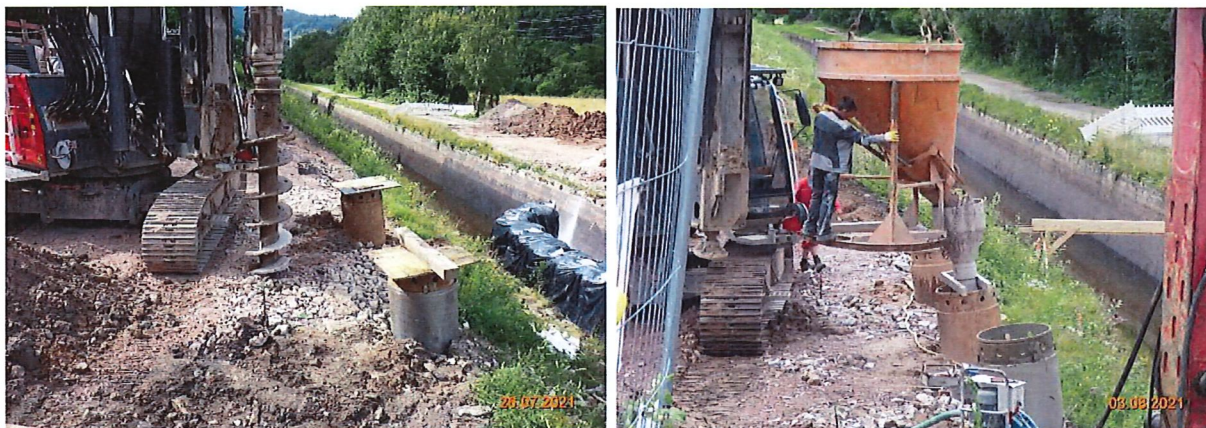
Im Ergebnis der 3 ersten Sondierungsbohrungen zeigten sich keine Bewegungen im Baugrund, die Bohrungen konnten bis auf den in ca. 9 m Tiefe anstehenden Felshorizont abgeteuft werden. Hieraus resultierend wurde nach Verfügbarkeit der Pfahlbewehrung die Pfähle Achse 10 sukzessive abgebohrt und ausbetoniert.
