Neubau der Brücke Untere Schlechttau

⇒ **Aktueller Sachstandsbericht**

Karlsruhe, 04.09.2021

Schaden an der Trogwand Triebwerkskanal der „Wasserkraftwerke Murg Breitwies Schlechtau GmbH & Co. KG“

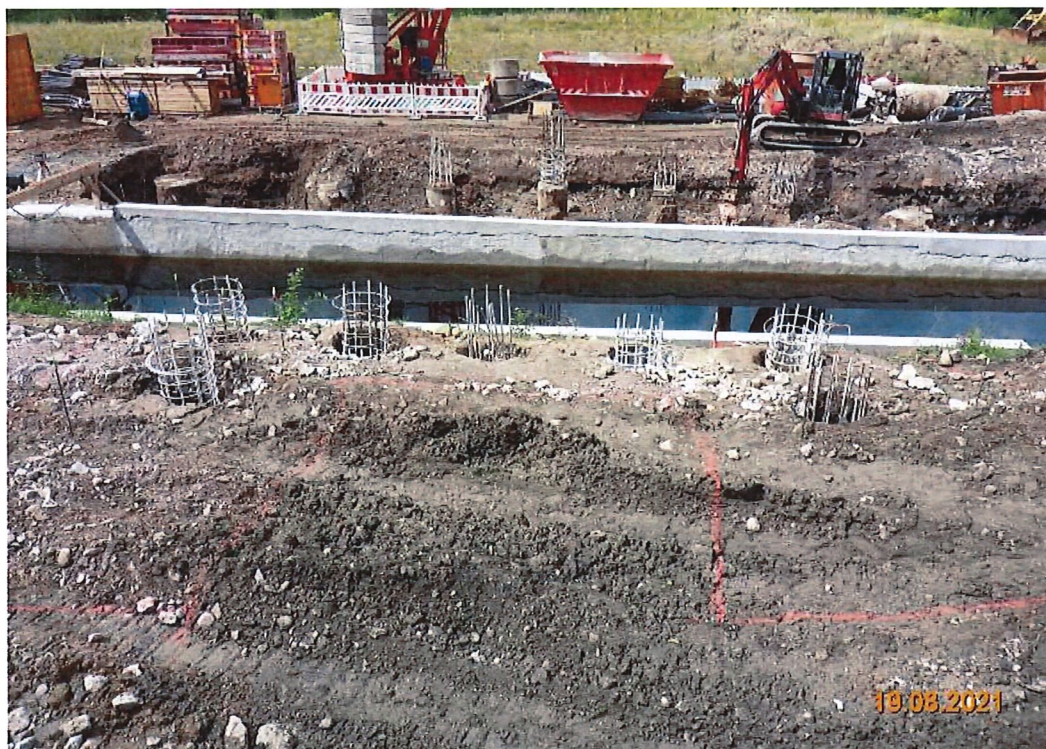
Nach Fertigstellung der Pfähle Achse 10 wurde das Bohrgerät wieder über die Behelfsbrücke auf Achse 20 umgesetzt, um dort die fehlenden Pfähle im Durchmesser 750 mm herzustellen.

Die Pfähle konnten ohne Probleme abgebohrt und betoniert werden. Am 15.08.2021 waren die Bohrpfahlarbeiten abgeschlossen.
